# Hållbar utformning och förvaltning av vägrummet

**Tim Delshammar**

Område landskapsutveckling, SLU Alnarp

Rapport 2011:8

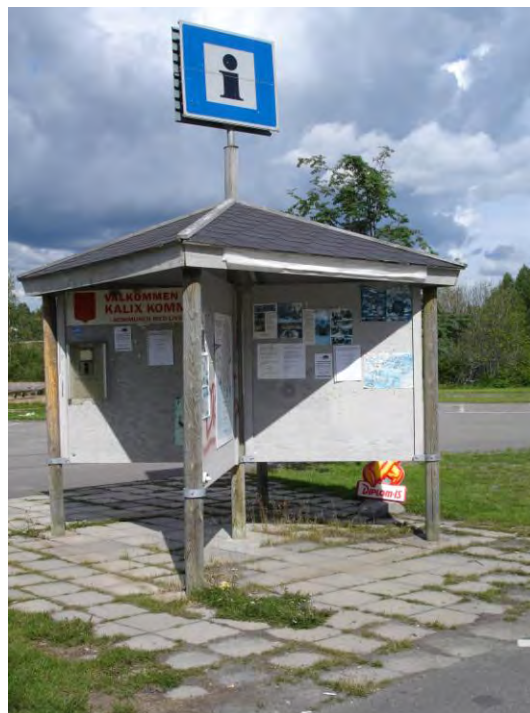
**Ogräs i markbeläggningar** avsedda för gångtrafik, till exempel gatsten eller betongsten. Ogräset innebär att beläggningen blir mindre framkomlig genom att den blir hal och genom att den torkar upp långsammare efter regn. Kraftig ogräsväxt kan innebära att det är svårt att använda beläggningen med rullator eller rullstol. Ogräs i markbeläggningar innebär också att dessa förfaller snabbare.

*Bild 1. Ogräs i markbeläggning. Exempel från rastplats Töre*

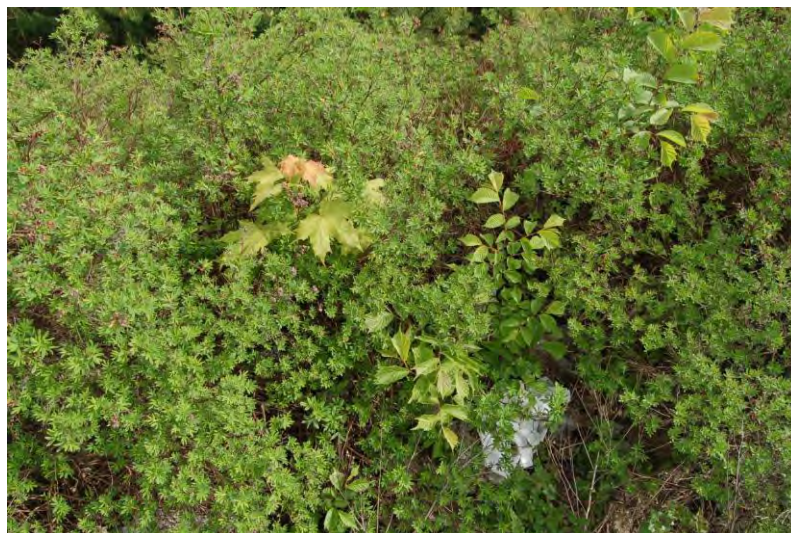
**Ogräs i prydnadsytor**, till exempel buskage, sedum-mattor och naturstensytor. På kort sikt innebär ogräset att ytan ser mindre prydlig ut. På lite längre sikt kan vedartat ogräs som björk eller sälg växa sig höga och skymma sikten.

*Bild 2. Ogräs i prydnadsyta. Plantor av lönn och alm har etablerats i prydnadsplantering med ölandstok. Exempel från Bärbyleden i Uppsala.*

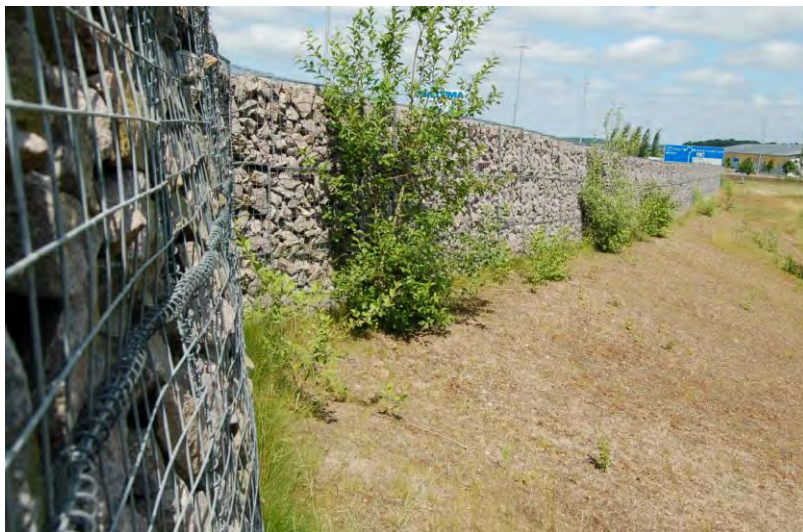
**Ogräs i murkonstruktioner.** Växter i mur innebär en ökad risk för frostsprängning eftersom växternas rötter bildar förna som håller kvar fukt i konstruktionen. Ogräs i anslutning till mur kan leda till att muren deformeras genom att växternas rötter lyfter muren.

*Bild 3. Ogräs i och vid mur. Exempel från infart Kristianstad.*

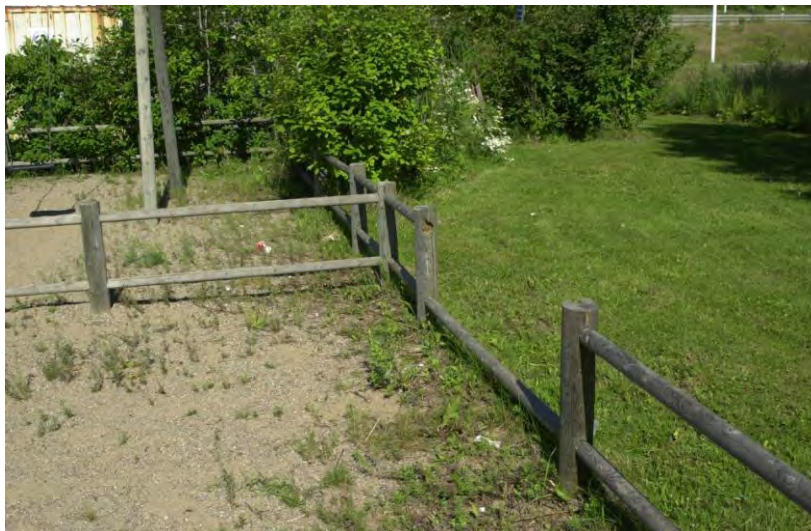
**Ogräs på fallunderlag vid gunga.** Ogräset innebär att underlagets dämpande funktion försämras.

*Bild 4. Ogräs i fallunderlag vid gunga. Exempel från rastplats Näsbyjön.*

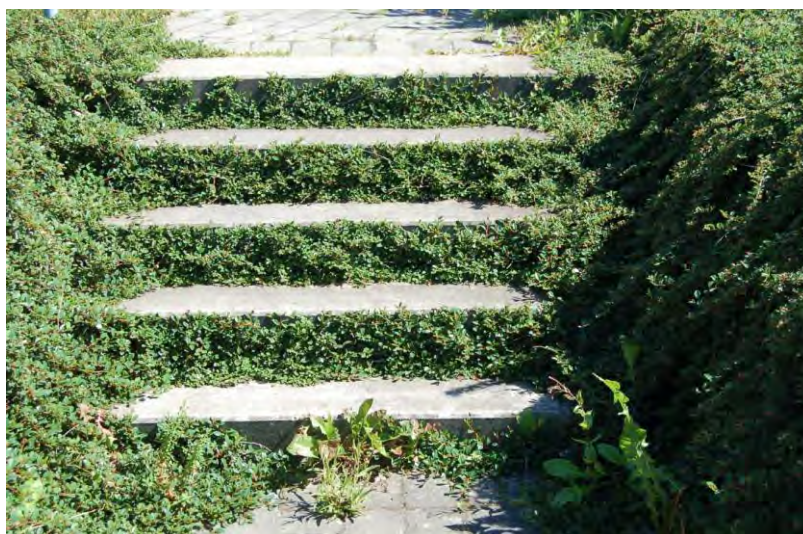
**Ogräs i trappor.** Ogräset innebär att tillgängligheten minskar och att trappans förfaller snabbare.

*Bild 5. Ogräs i trappa. Exempel från rastplats Susedalen.*

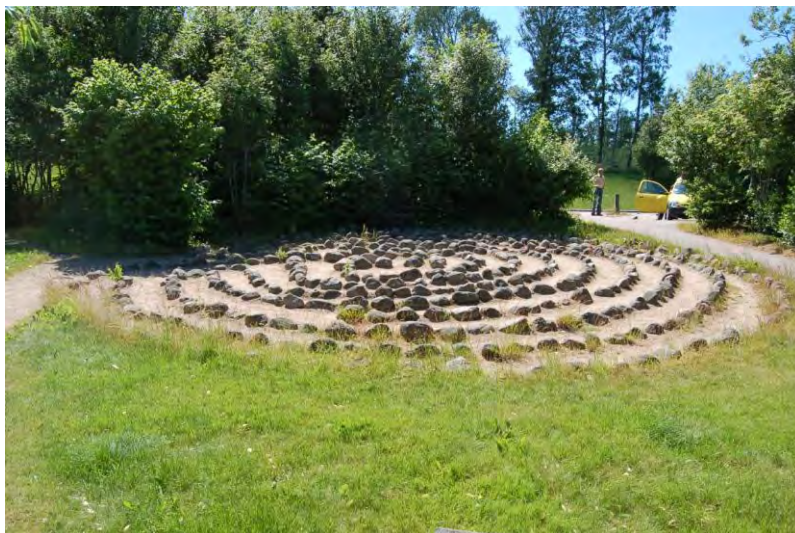
**Högt gräs i anslutning till konstnärliga installationer** gör att dessa inte framträder så som det var avsett.

*Bild 6. Bristande trimning av gräs i anslutning till konstnärlig installation. Exempel från rastplats Susedalen.*

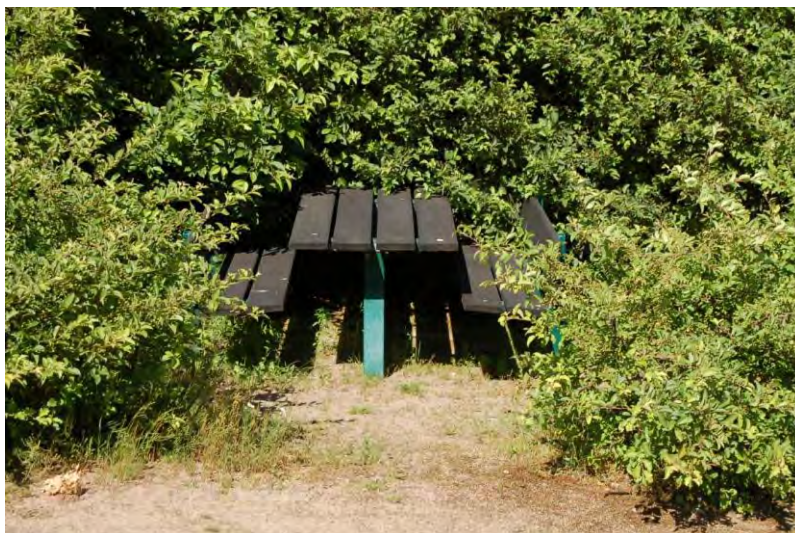
**Obeskurna prydnadsbuskar.** Buskagen måste underhållas även med andra insatser än ogräsrensning. Buskar som vuxit sig för stora kan minska tillgängligheten till gångytor eller sittmöbler.

*Bild 7. Försummad beskärning av buskage. Exempel från rastplats Susedalen.*

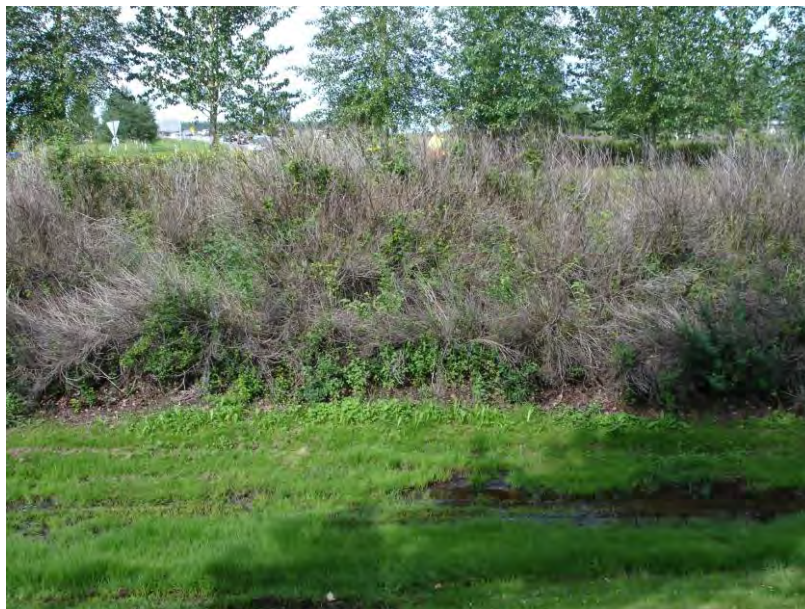
**Förnyelse av buskage.** Enstaka växter som dör måste bytas ut. Partier som torkat måste klippas ner liksom buskar som har förvuxit sig. Döda partier ser inte bara ovårdade ut, de gör det lättare för ogräs att etableras.

*Bild 8. Försummad förnyelse av växtmaterial. Exempel från Cirkulationsplats vid Haparanda.*

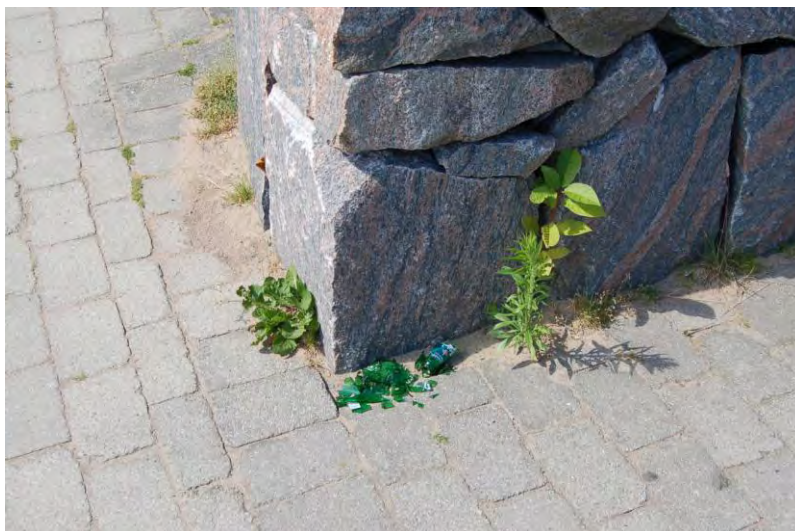
**Försummad städning av gräsytor och hårdgjorda ytor.** Ostädade ytor ser ovårdade ut. Glaskross och plåtburkar kan människor och djur skada sig på.

*Bild 9. Ej utförd städning. Exempel från rastplats Susedalen.*

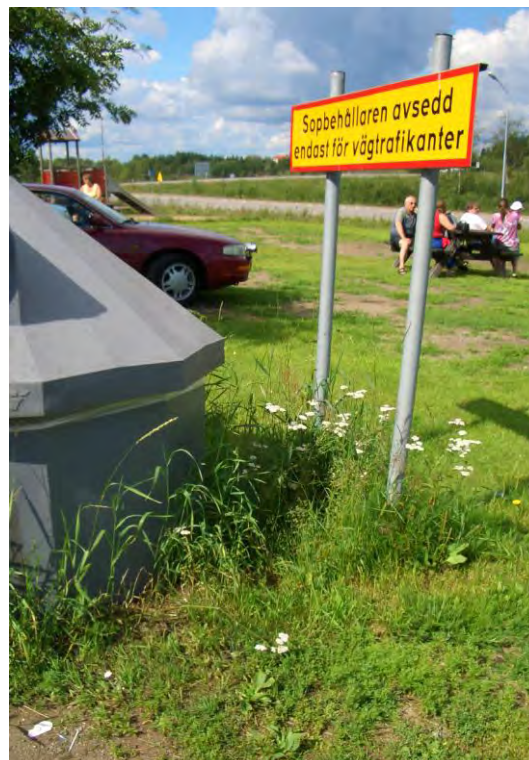
**Försummad puts** i anslutning till vertikala element. Gräsytor i anslutning till exempelvis bänkar, stolpar eller papperskorgar, måste putsas med grästrimmer eller motsvarande. De kan inte bara klippas med gräsklippare. Högt gräs i anslutning till sittmöbler innebär att sittmöblerna och ytan närmas torkar upp långsammare efter regn, vilket minskar användbarheten. Om inte gräsytan i anslutning till de vertikala elementen putsas kan vedartade eller andra högväxande ogräs etableras.

*Bild 10. Bristande trimning i anslutning vid stolpar.  
Exempel från rastplats Töre.*

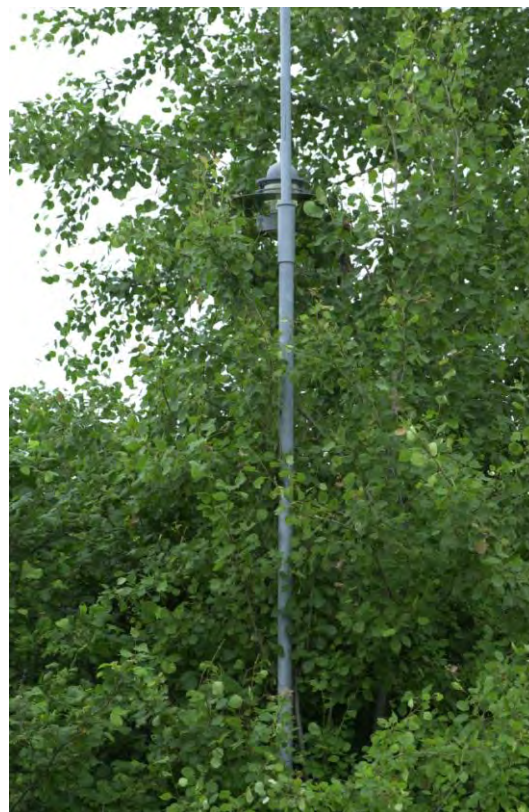
**Obeskuren vegetation vid belysningsarmatur.** Konsekvenserna av bristande beskärning är att belysningen blir sämre.

*Bild 11. Ej utförd beskärning vid belysningsstolpe.  
Exempel från rastplats Bröms.*

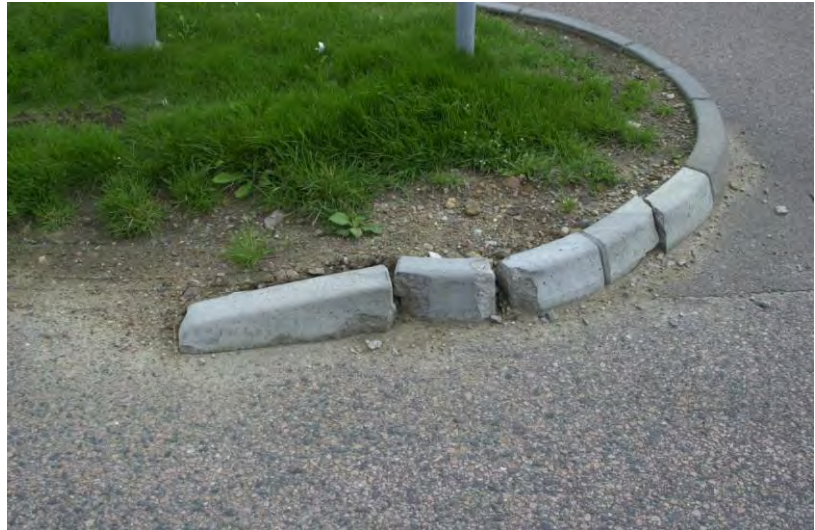
**Påkörningsskador** hittades på limmade betongkantstöd, på mur och på belysningspollare. I samtliga fall innebär det att den avsedda funktionen helt eller delvis gått förlorad.

*Bild 12. Ej åtgärdad påkörningsskada. Exempel från rastplats Erikslund.*

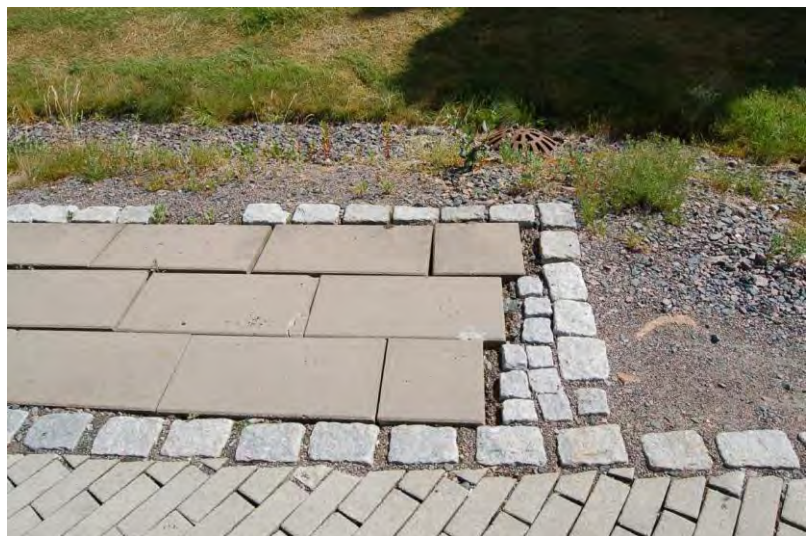
**Körskador** hittades på markbeläggning av betongsten samt på gräs. Körskadorna innebär att ytorna förfaller snabbare än de annars skulle ha gjort.

*Bild 13. Körskada på markbeläggning. Exempel från rastplats Mölndal.*

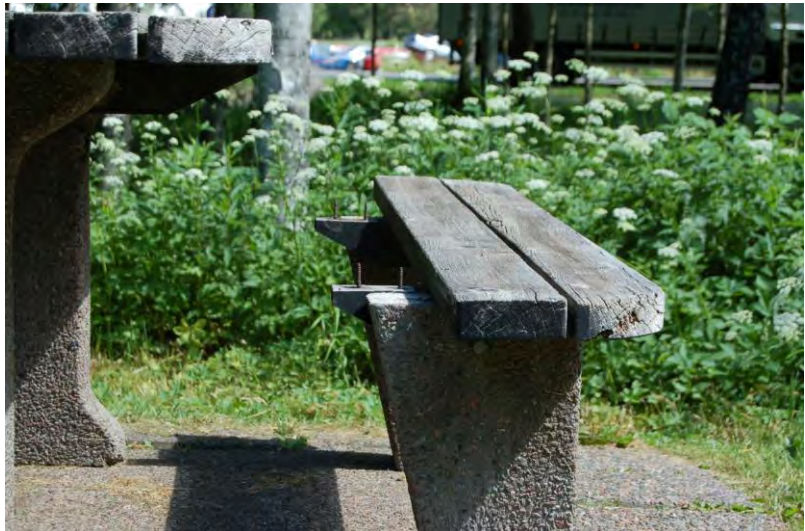
**Ej åtgärdad skadegörelse** hittades på sittmöbler, vilket innebar att sittmöbelns funktion helt eller delvis gått förlorad. Ej åtgärdat slitage hittades på väderskydd och på informationsskylt.

*Bild 14. Ej åtgärdad skadegörelse på sittmöbel. Exempel från rastplats Sandsjöbacka.*

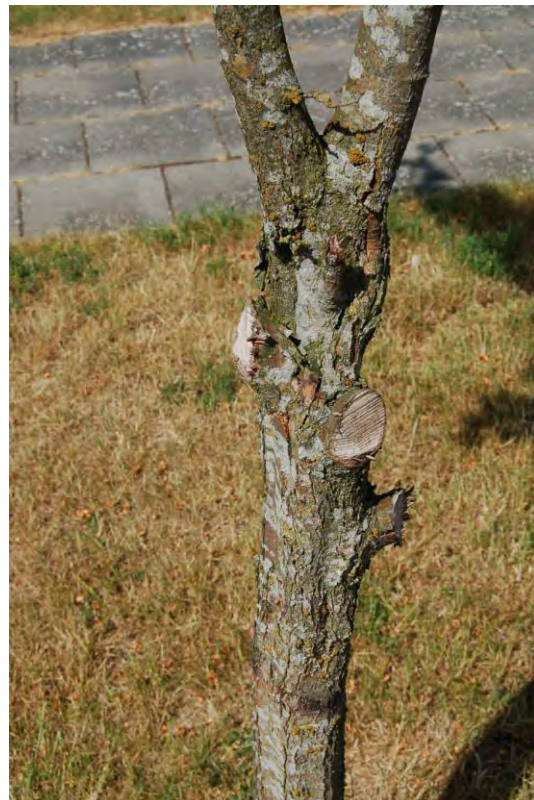
**Felaktig beskärning av träd** leder till att träden lättare drabbas av svampar, vilket i sin tur kan leda till att trädet dör eller får nedsatt vitalitet. Det kan alltså leda till att träden måste tas bort eller bytas ut innan de har vuxit sig riktigt stora. Den investering som har gjorts i trädet går därmed förlorad. Det kan också leda till att träden utvecklas till riskträd och att de orsakar personskada eller materiell skada. Felaktig beskärning av träd handlar framförallt om brist på kunskaper, inte om brist på ekonomiska resurser.

*Bild 15. Felbeskuret träd. Exempel från rastplats Vä..*

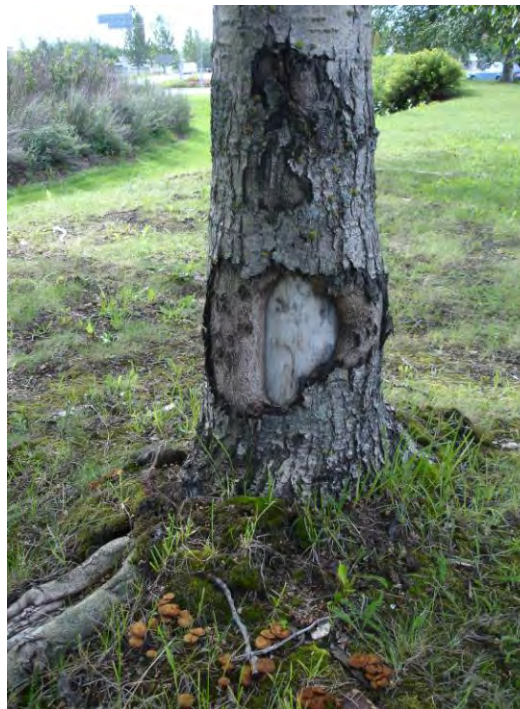
**Påkörningsskador.** Även påkörningsskador kan leda till att trädens livslängd förkortas och till att de utvecklas till riskträd.

*Bild 16. Påkörningsskada på träd. Exempel från cirkulationsplats i Haparanda.*

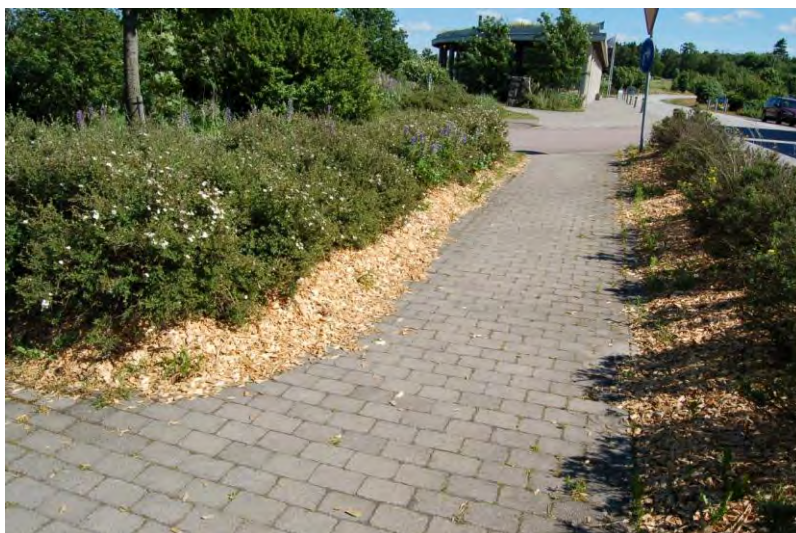
**Slarvigt utförd marktäckning** med flis i prydnadsplantering är framförallt ett problem på grund av att det ser ovårdat ut. Det kan också vara ett problem för framkomlighet med rullator eller rullstol. Organiskt material som får ligga kvar och förmultna på en hårdgjord yta bidrar till att ogräs lättare etableras på ytan.

*Bild 17. Slarvigt utförd täckning med flis. Exempel från rastplats Susedalen.*

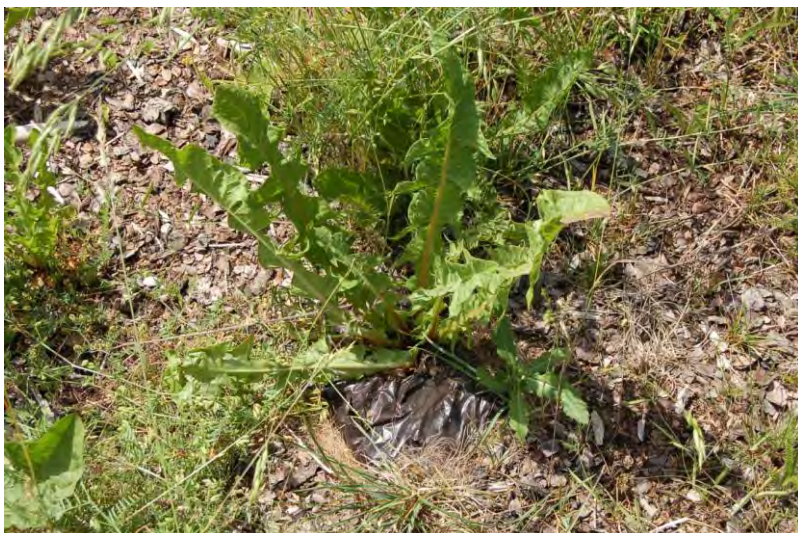
*Bild 39. Ogrästäckning med plast och barkflis måste utföras noggrant för att det ska ge ett bra skydd mot ogräs. Jorden bör vara ogräsfri. I en plantering som inte är tät och sluter sig ger det bara ett kortvarigt skydd mot ogräs. Det krävs på sikt relativt mycket skötsel för att hålla planteringen ogräsfri.*

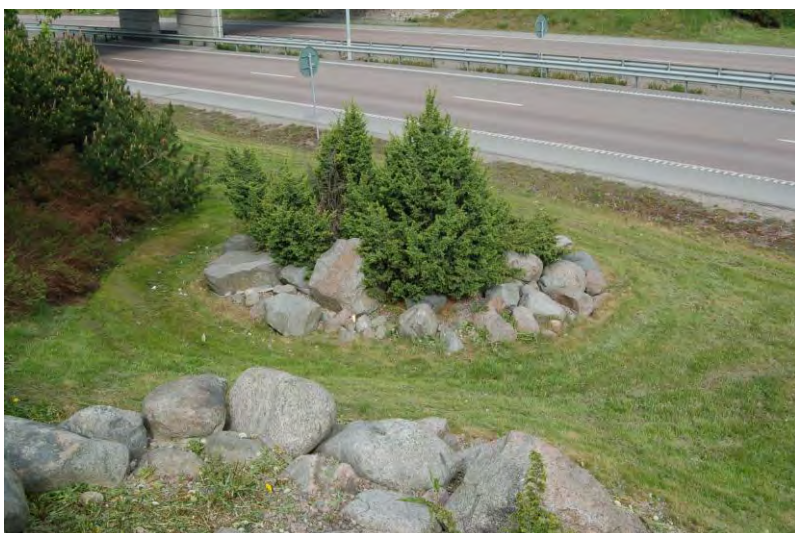
*Bild 49. Anläggningen kräver omfattande skötsel för att bibehålla avsett uttryck. Det behövs till exempel grästrimming i anslutning till stenblocken samt ogrärensning mellan blocken. Utan dessa insatser kommer anläggningen att växa igen.*

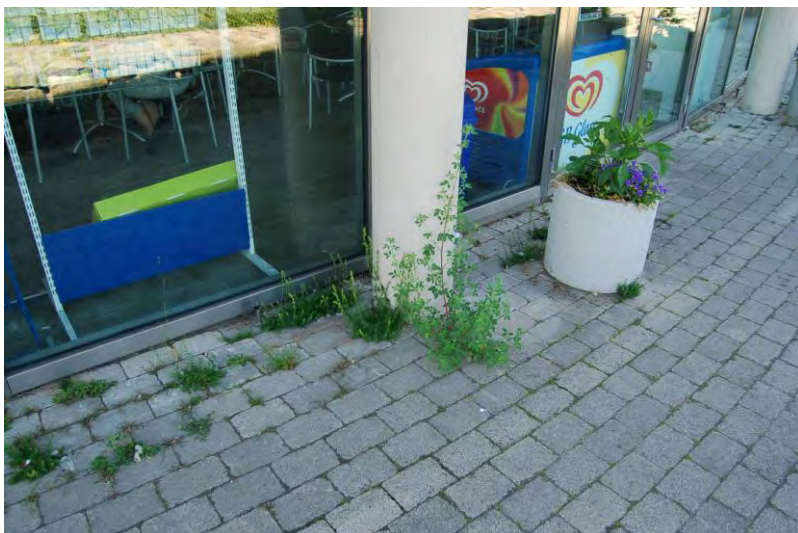
*Bild 52. I anläggningens mest publika delar växte ogräs i markbeläggningen. På kort sikt ger det ett ovårdat uttryck. På längre sikt förstörs beläggningen.*

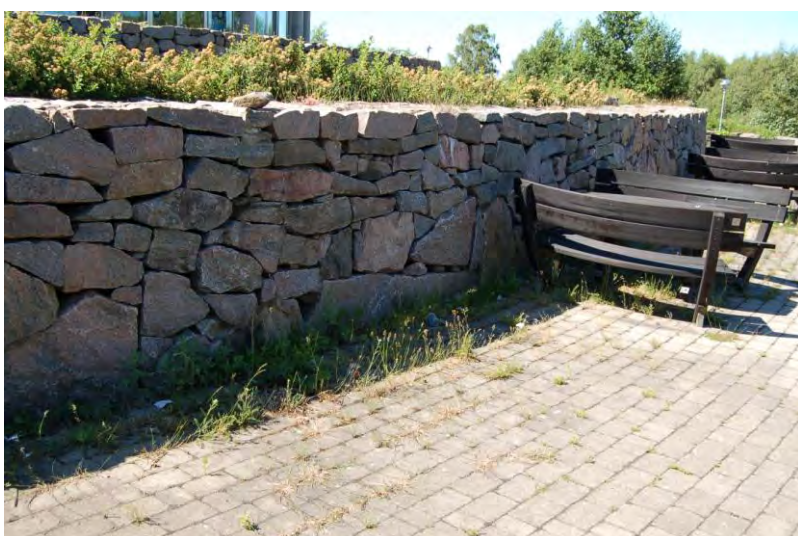
*Bild 53. Vid flertalet av sittplatserna växte ogräs.*

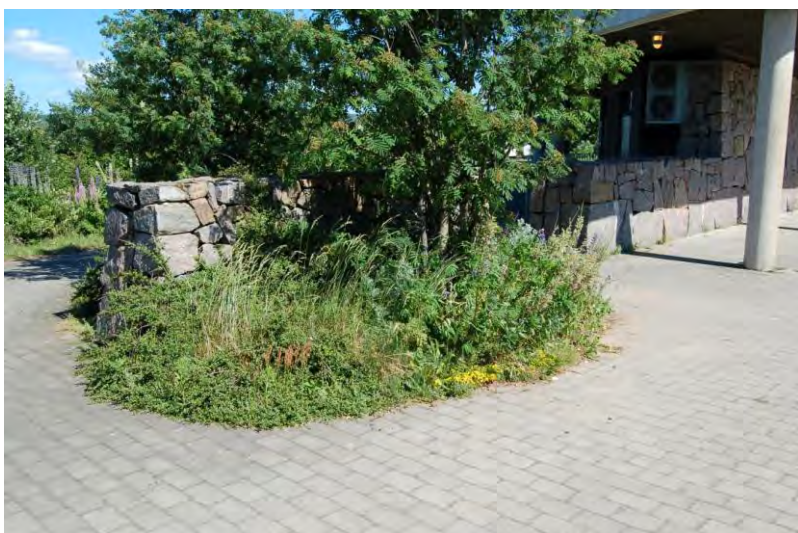
*Bild 54. Flera prydnadsplanteringar var igenvuxna med ogräs.*
